تقرير رقم: (LSLA/M/0692/07/2024)

(تقرير معاينة وخبره فنية)

بناءً على قيام السادة / شركة ياس تكافل، بتكليفنا بموجب رسالتهم المؤرخة في 2024/07/08 بمعاينة المركبة من نوع (دودج رام 1500 ) والتي تحمل اللوحة رقم ( 35810 AA دبي )، والتي تعرضت لحادث بتاريخ 2024/04/16، لنقوم بتقديم الرأي الفني عن وضع المركبة سواء كانت خسارة كلية او قابلة للإصلاح وبعد الكشف والفحص فإننا نورد ما يلي:

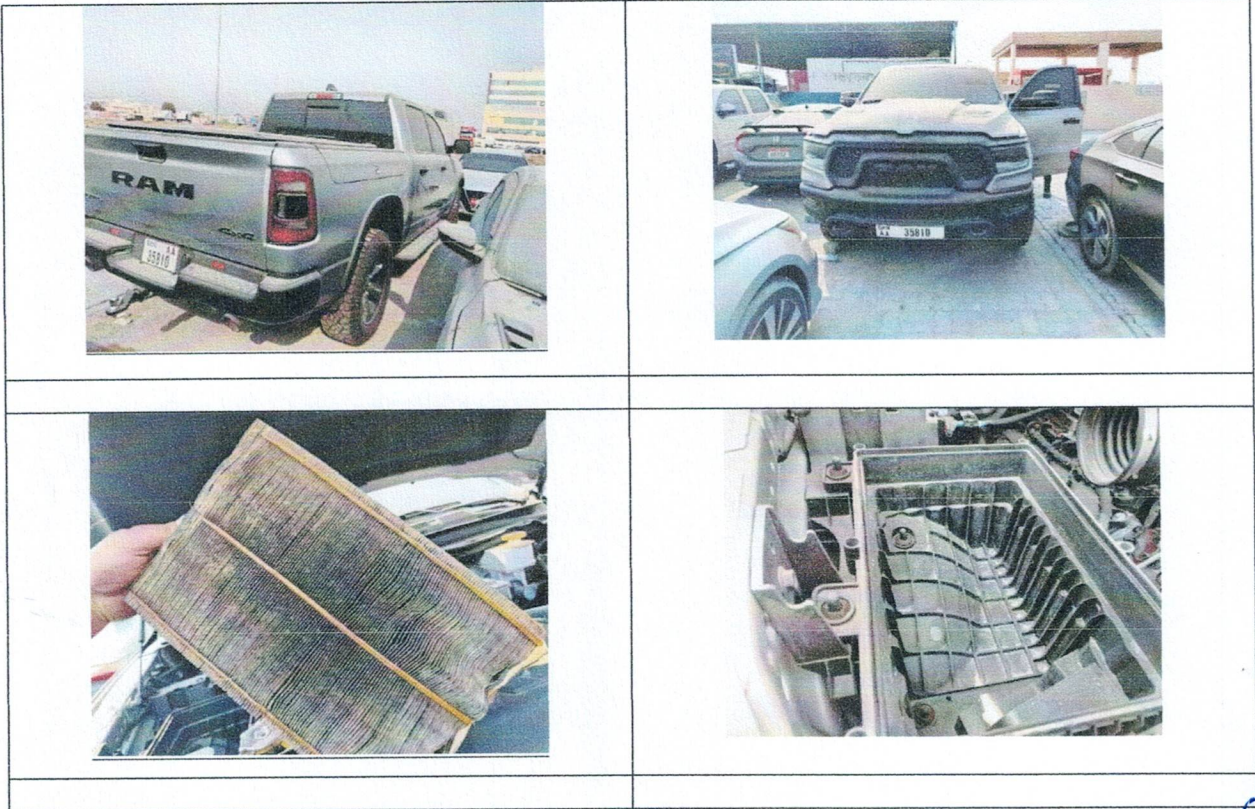
### صور المركبة

تم الكشف على المركبة موضوع التقرير من نوع دودج رام في كراج كي ام بي في القصيص في إمارة دبي، وأثناء الكشف المركبة تم التبين من وجود المياه في المحرك عن طريق فلتر الهواء، كما تم العلم بأن المحرك قد تضرر وذلك نتيجة عملية التشغيل (Crank) من قبل سائق المركبة. كما أنه أثناء عملية الكشف على المركبة لم تتم مشاهدة أية آثار للمياه داخل غرفة المركبة.

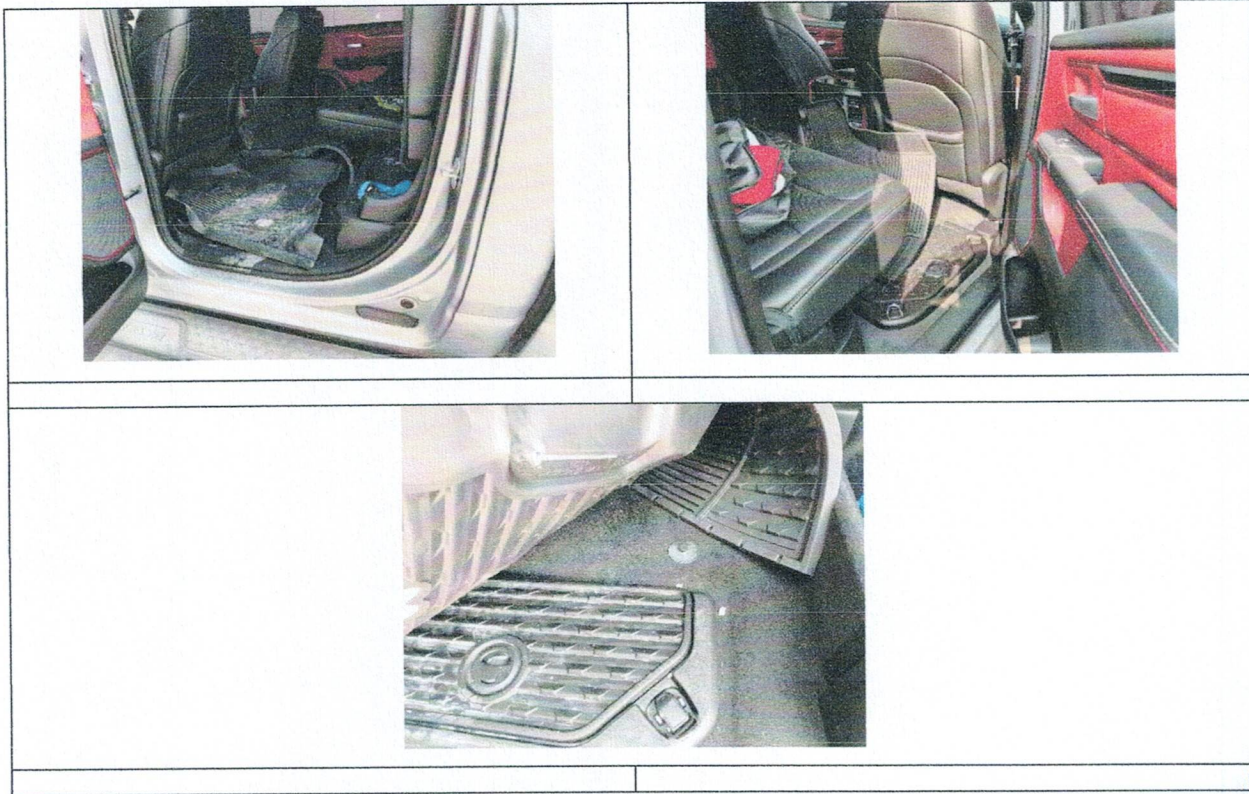
صور غرفة المركبة والتي تبين عدم وجود أية آثار للمياه داخلها
